Uw ref. : Iveco Phoenix 8800 L – VDV-835

O. ref. : R10-14-RB

Betreft : corrosie koelcircuit camper

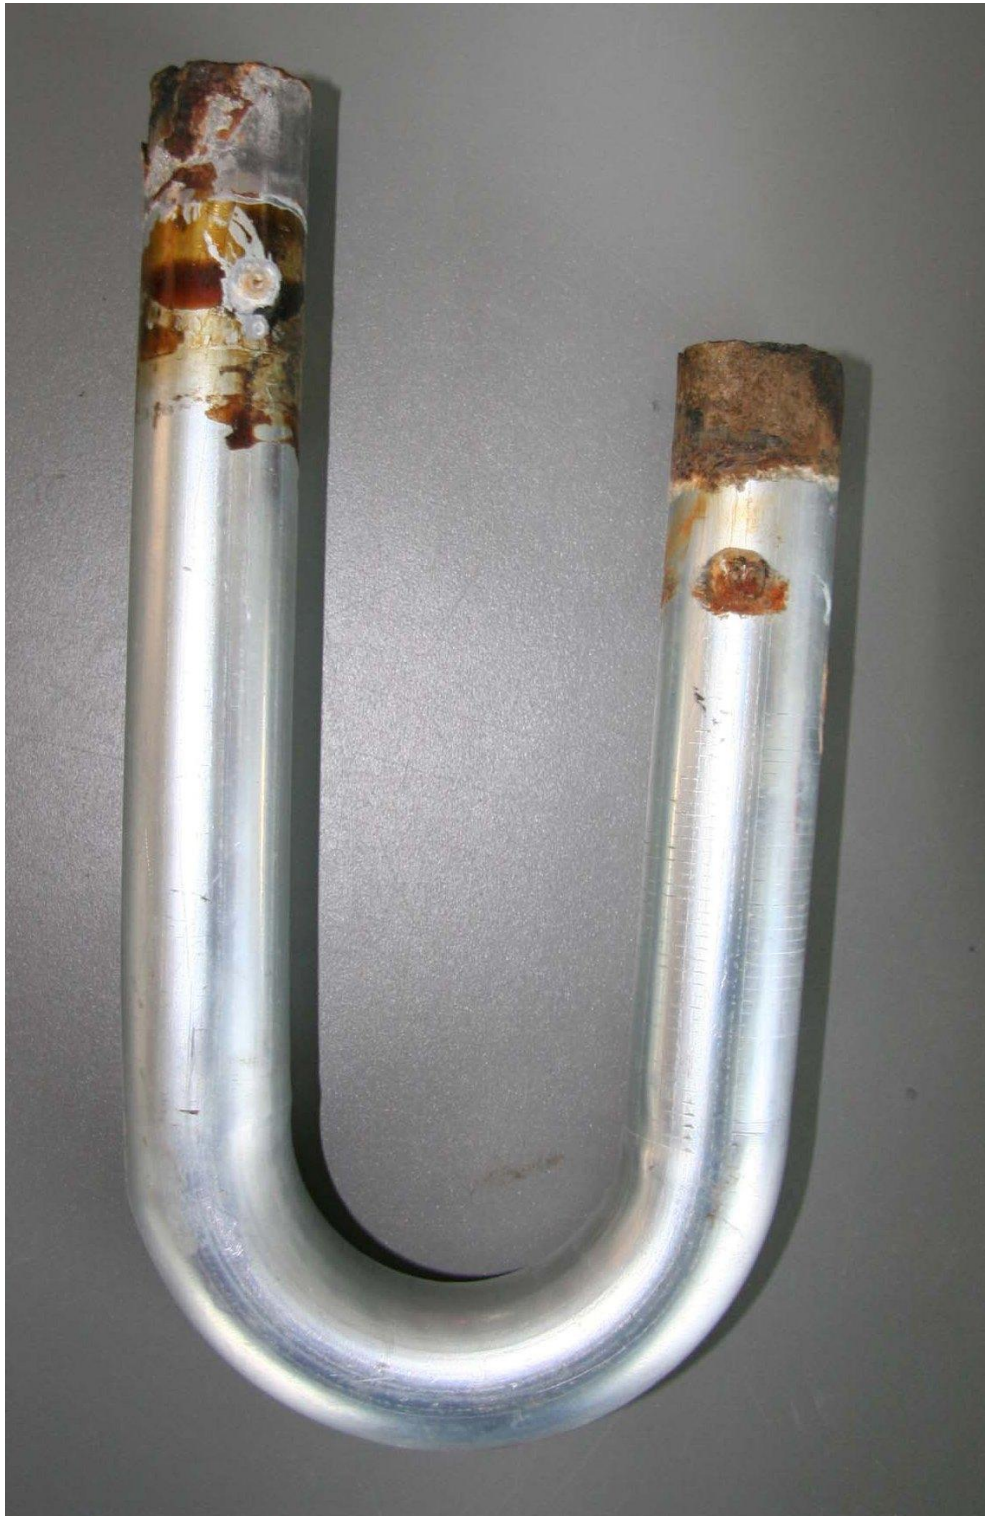
In de kast onderaan de verwarmingsinstallatie zijn duidelijke sporen van uitgelekte koelvloeistof waar te nemen.

Aldaar tevens te zien een vervangen U-vormige buis.

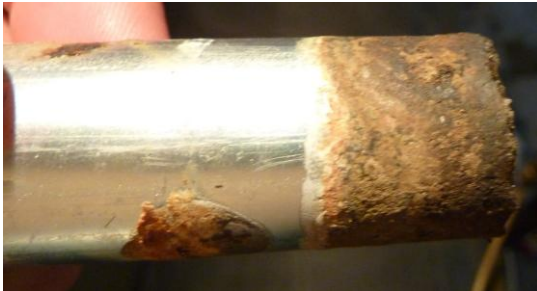
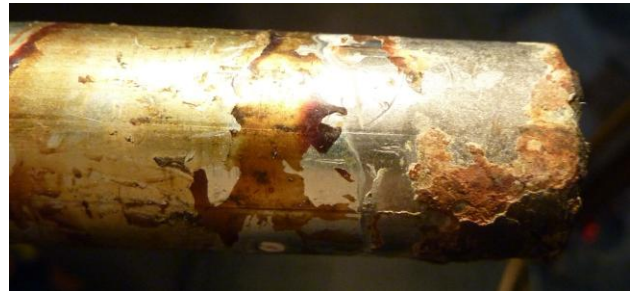
Tijdens het technisch onderzoek werd er vastgesteld dat de ernstige sporen van corrosie werden vastgesteld, namelijk :

- Aan de beide uiteinden waarover er een kunststoffen leiding zat

Vertrekkend van de materiële vaststellingen kan er bepaald worden dat er een soort galvanische corrosie is opgetreden dit gevolge de combinatie de gebruikte metalen, namelijk aluminium warmtewisselaar en stalen leidingen, dit in combinatie van niet aangepast koelvloeistofmiddel.

Hoegrootheid van de schade? Gezien de ernst van de corrosie in het U-vormige buis, moeten alle stalen leidingen vervangen worden enerzijds en moeten alle andere onderdelen op corrosie worden gecontroleerd en zonodig vervangen worden. M.a.w. het volledig circuit moet gecheckt en zonodig vervangen.

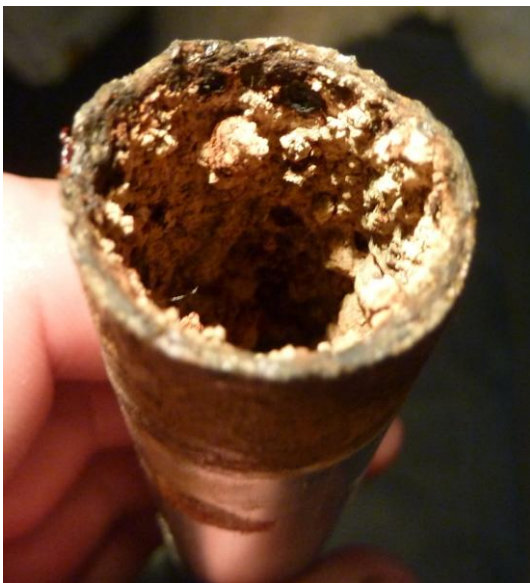
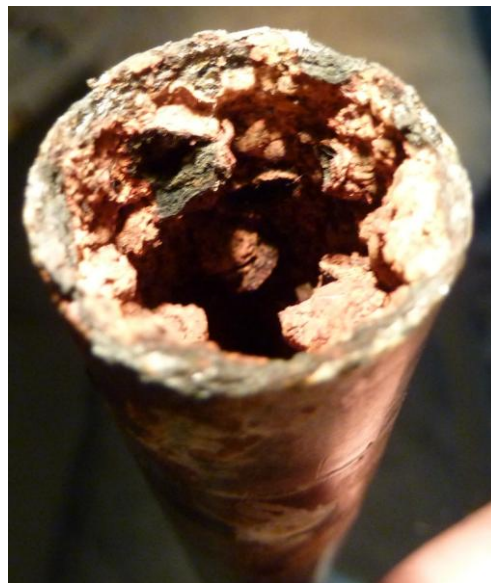
- Aan de binnenzijde van de leiding

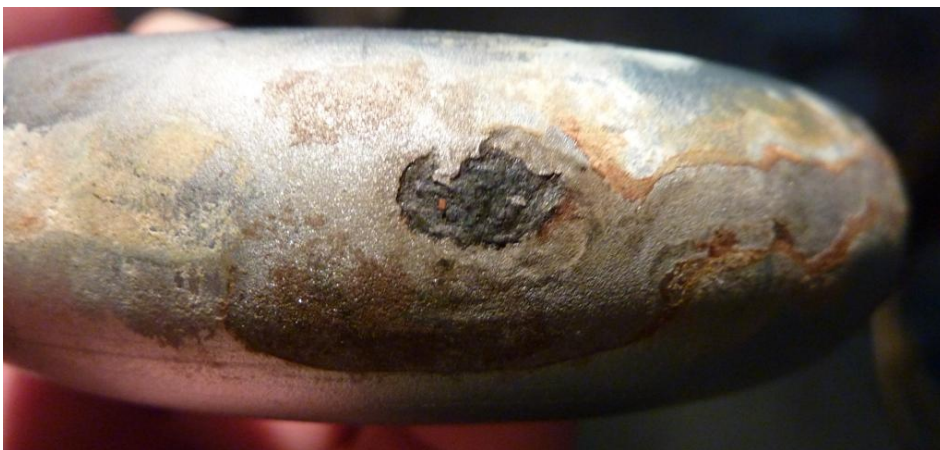
- Aan de onderzijde van de bocht van de leiding, waar deze heel lokaal volledig was doorgeroest met doorsijpeling tot gevolg.

Deze ernstige sporen van corrosie op een amper 4 jaar voertuig zijn niet normaal en zeker niet aanvaardbaar.

Er kan besloten worden dat de ernstige corrosie van de stalen leidingen van het verwarmingscircuit van de camper Phoenix een gevolg zijn van de constructieve combinatie aluminium-staal en het gebruik van niet aangepaste koelvloeistof.
